富士見台高原ロープウェイ「ヘブンスそのはら」

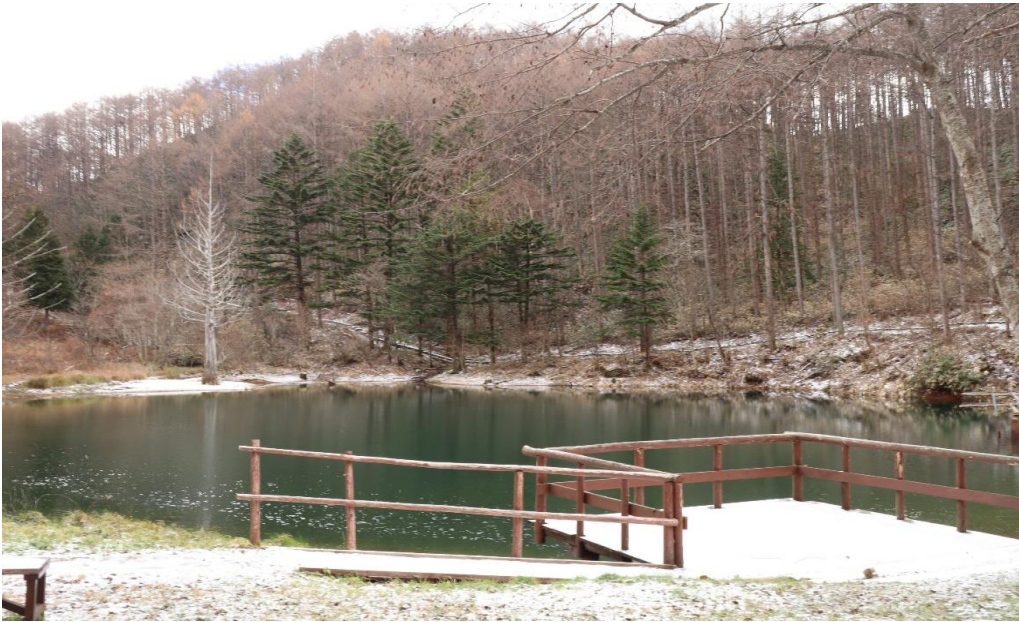
No. 2
富士見台高原ロープウェイ「ヘブンスそのはら」
2024年11月27・28・29日
スキー場現地
ポンプ室前取水池
池から水中ポンプでブーストします

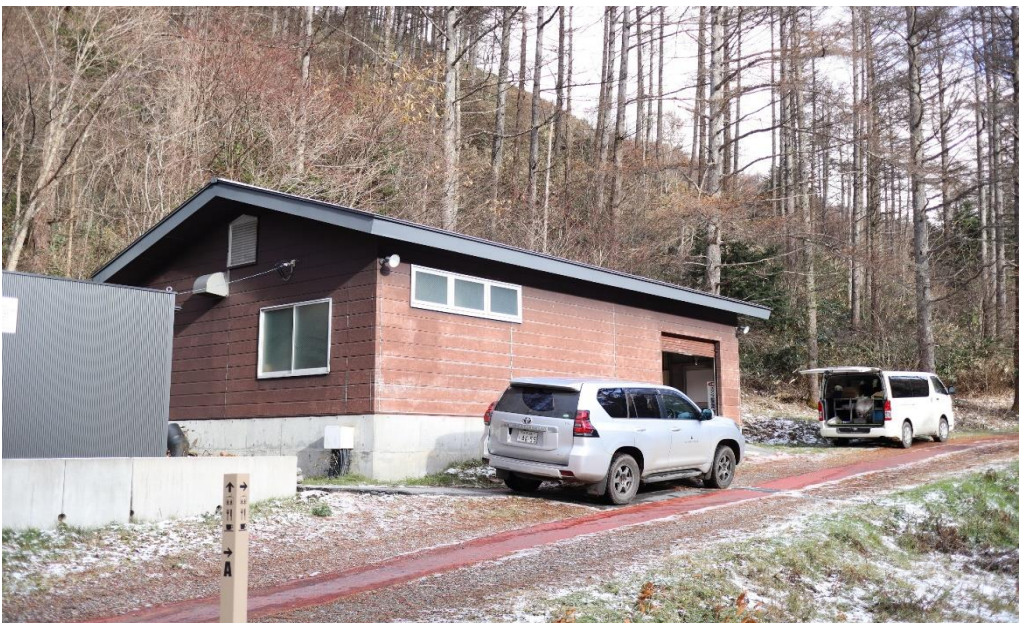
No. 3
富士見台高原ロープウェイ「ヘブンスそのはら」
2024年11月27・28・29日
スキー場現地
ポンプ室状況
水源はポンプ室の近傍にあります

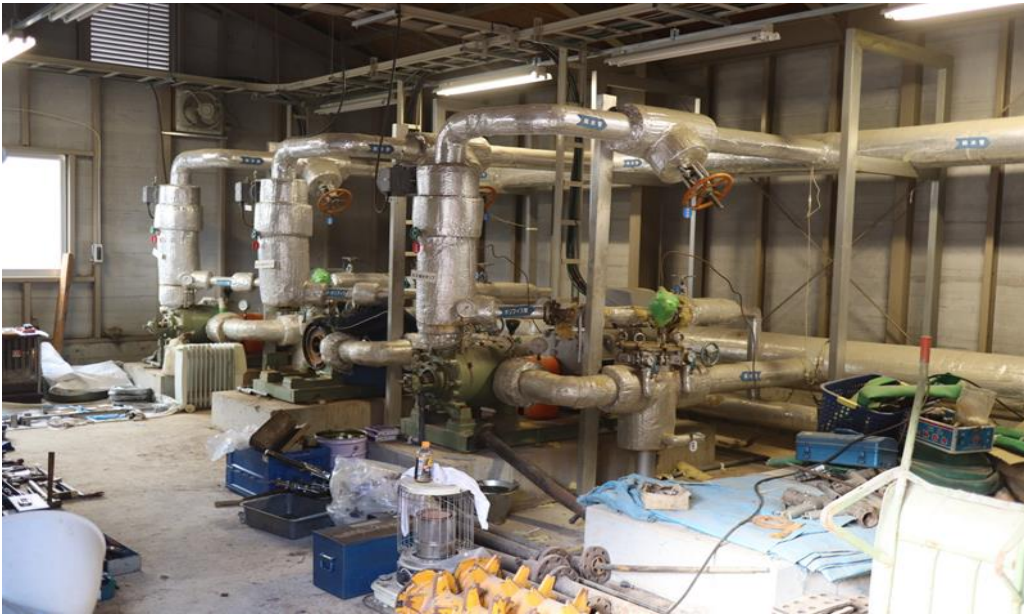
No. 5
富士見台高原ロープウェイ「ヘブンスそのはら」
2024年11月27・28・29日
ポンプ室内状況

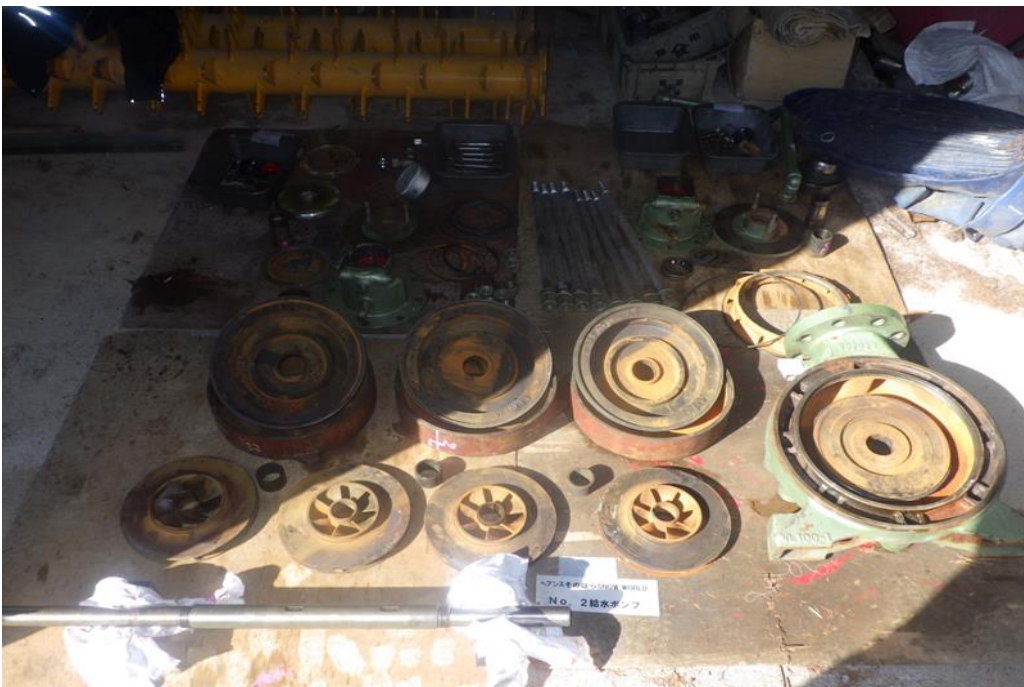
No. 6
富士見台高原ロープウェイ「ヘブンスそのはら」
2024年11月27・28・29日
ポンプ分解後状況
数十年ぶりの分解で
錆がみられます

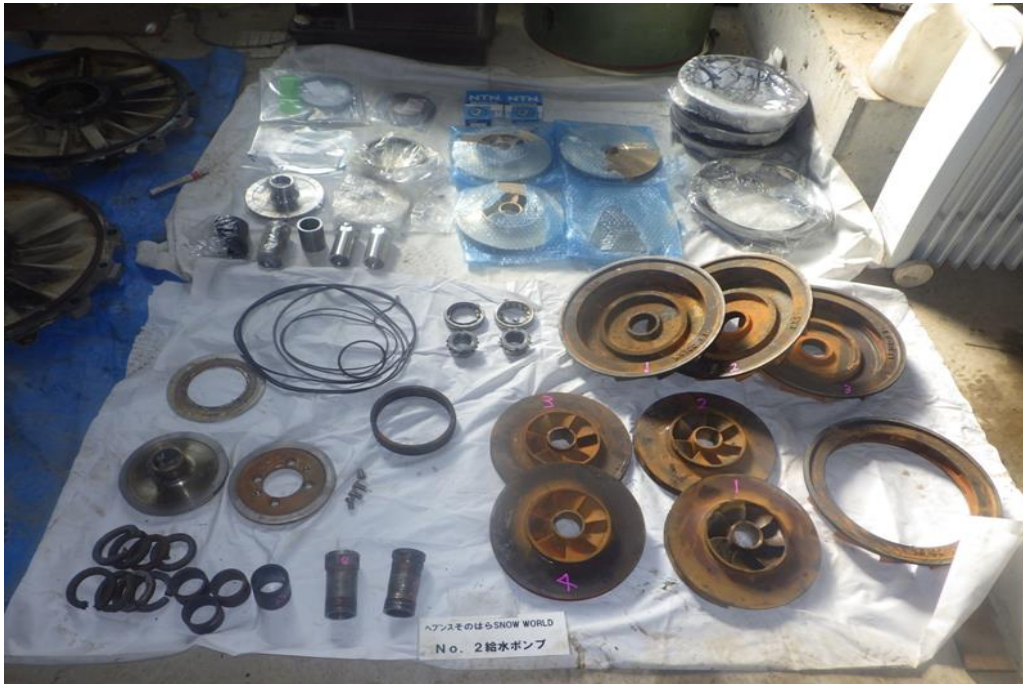
No. 7
富士見台高原ロープウェイ「ヘブンスそのはら」
2024年11月27・28・29日
取替部品(新旧品)
大部分の部品を交換しました

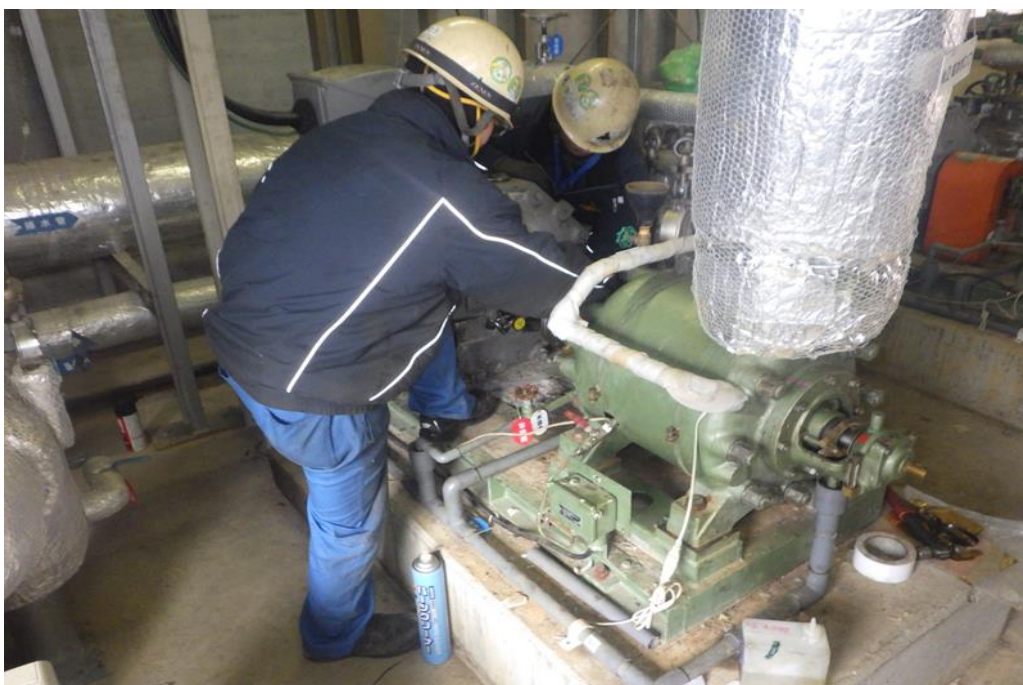
No. 9
富士見台高原ロープウェイ「ヘブンスそのはら」
2024年11月27・28・29日
カップリング芯出し状況
芯出しは5/100mm以内です

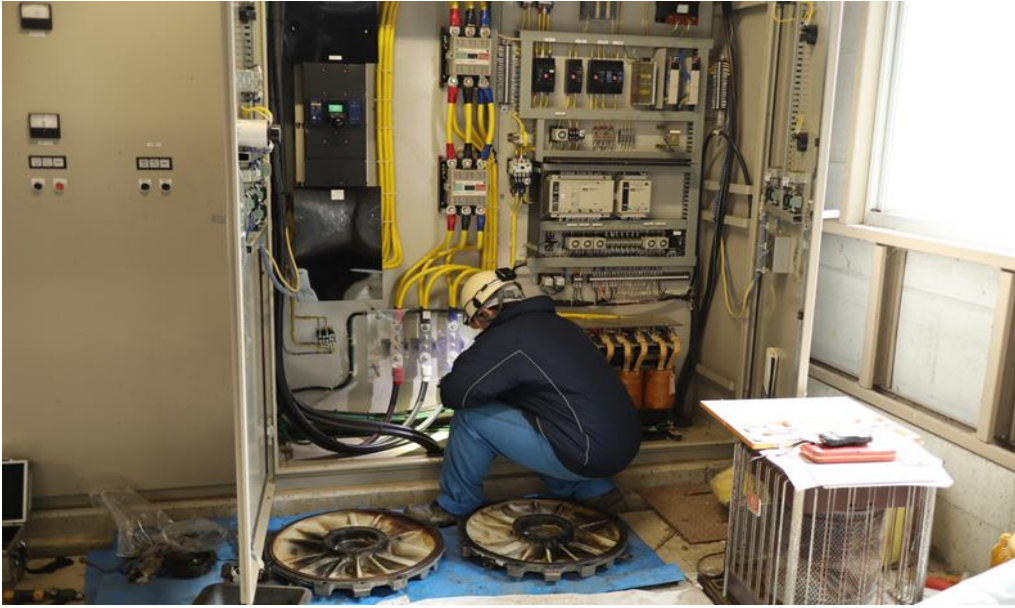
No. 10
富士見台高原ロープウェイ「ヘブンスそのはら」
2024年11月27・28・29日
操作電源等のメガチェック
絶縁劣化の有無をチェックします

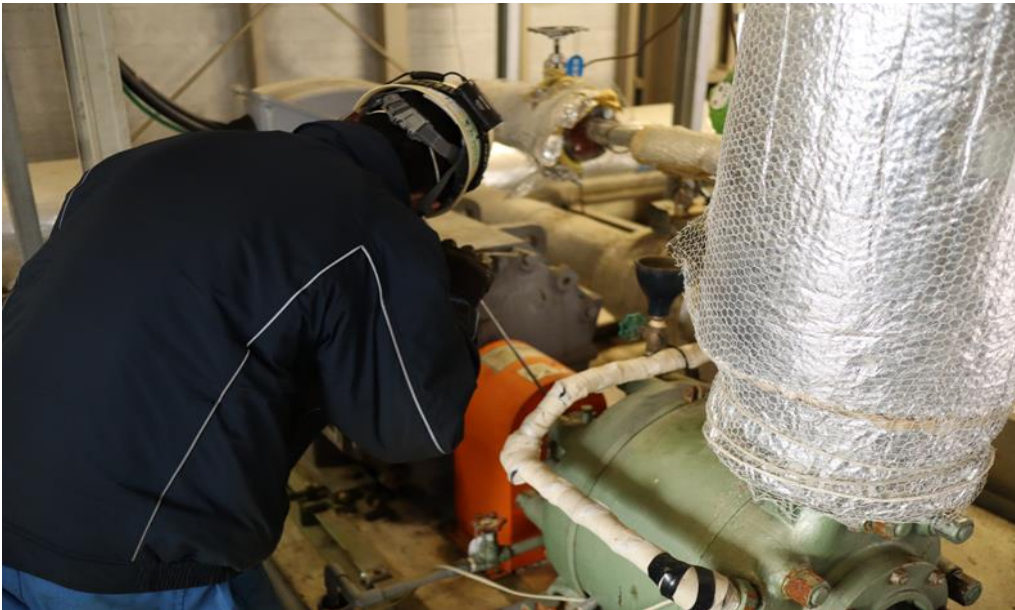
No11
富士見台高原ロープウェイ「ヘブンスそのはら」
2024年11月27・28・29日
試運転確認
軸受音に異音が無いか確認します

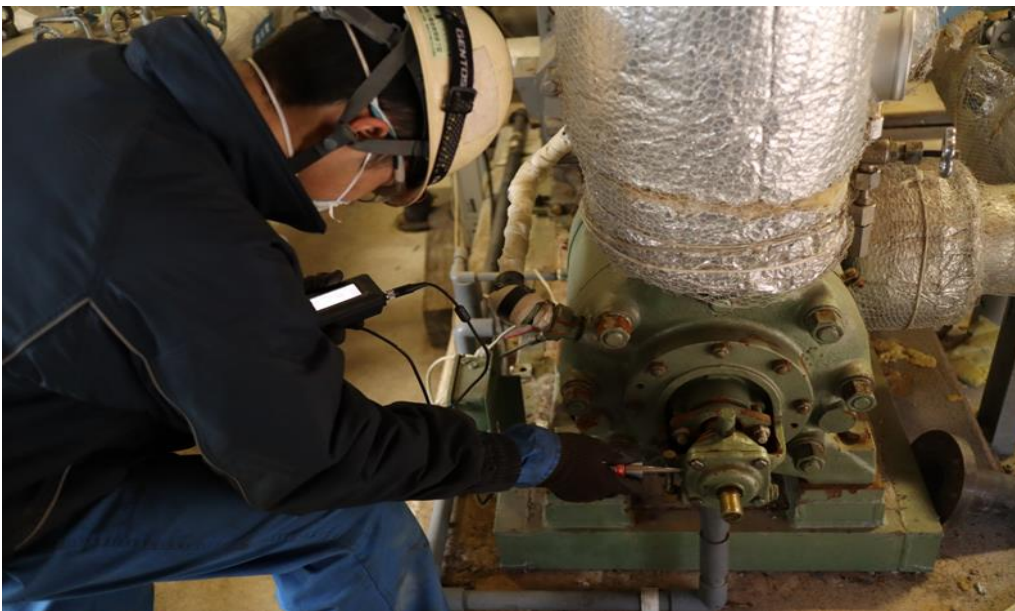
No. 12
富士見台高原ロープウェイ「ヘブンスそのはら」
2024年11月27・28・29日
試運転確認
軸受の上昇温度や振動値確認中
